# CIU32F003

32 位 ARM Cortex-M0+ 微控制器

## 勘误手册

ES1003

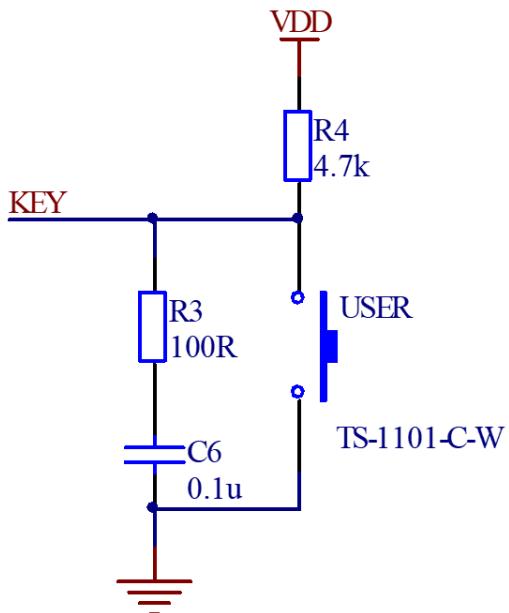
当 I/O 出现较大负压时，可能会导致芯片复位，甚至当电流较大时，可能触发 PA5、PA6、PA7、PB6 引脚的 Latch Up，实际应用中应避免在 I/O 上产生较大负压。

- 1) 方案设计中，应避免将 PA5、PA6、PA7、PB6 4 个 I/O 用作按键输入。
- 2) 将 I/O 用作按键输入时，推荐按照以下电路进行设计，在对地消抖电容上端串入 $>100\Omega$  的电阻，以防止按键时产生负压：

- 3) 打开独立看门狗 IWDG，提高方案的鲁棒性。
