苏州华芯微电子股份有限公司

# 迷你/Writer-V 烧录器 错误列表

**Ver2.5**

更新时间：2025.10.9

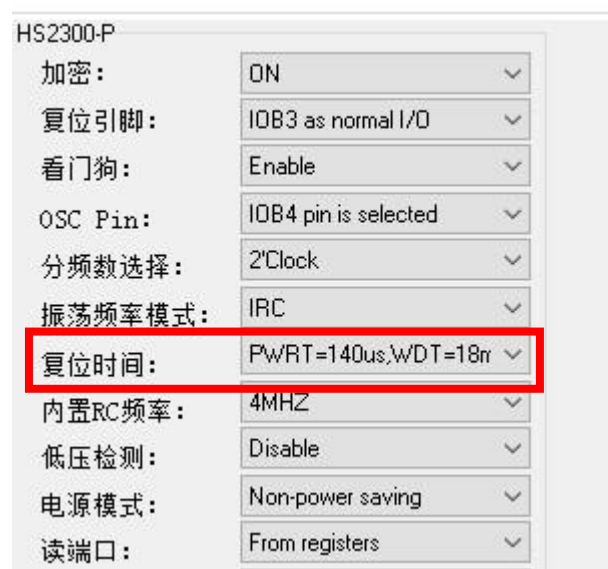
错误解释 3：该情况主要出现于 HS2300-P 及 HS23F2211 中。

如果进行 HS2300-P 芯片进行烧录，下载烧录程序时，复位时间选择 140us，如下图所示，则会出现该错误。

解决方式 3: 更新固件。

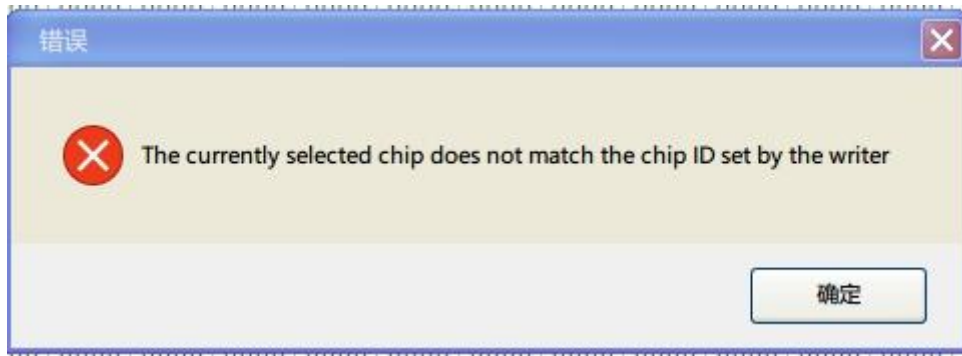
错误：读芯片时，芯片选择错误

错误解释：若上位机弹出以上提示，则表示读芯片时，烧写器里的程序与所选择的芯片名称不同，例如：烧写器里是 HS23P10 的程序，而需要读的芯片是 HS16F3211

解决方式：重新先下载所需要读的芯片的程序，空程序即可。例如：重新下载 HS16F3211 的程序，下载完成后再读 HS16F3211 的芯片

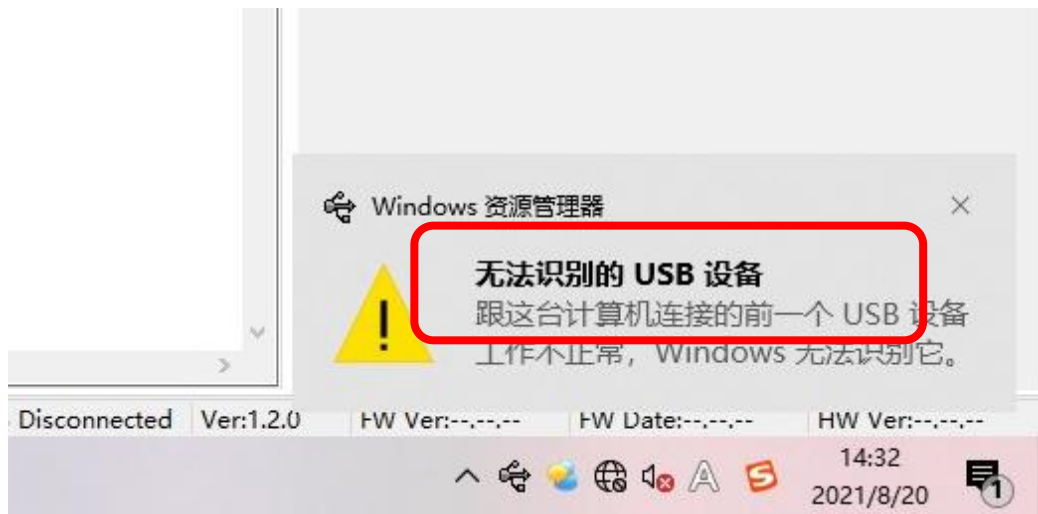
### 错误：提示设备无法识别

**错误解释：**在设备进行固件自动切换时，可能出现该错误提示，此时忽略即可，不影响使用，等待固件更新完毕后就会恢复正常。

若初次使用时，需等待约 3-5 秒，待烧录器界面正常即可正常使用。

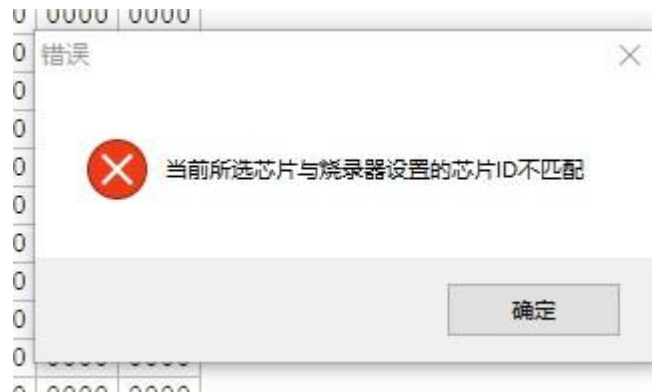
**错误：当前所选芯片与烧录器设置的芯片 ID 不匹配**

**错误解释：**该错误通常出现在读取芯片数据时。此刻应该先查看读取芯片所使用的烧录器是否下载了该芯片的程序，烧录器所下载的程序必须与所要求读取的芯片保持一致，否则读取数据失败并显示该错误。

**解决方式：**读哪个芯片，先下载哪个芯片的 ccs，下载成功后再进行读取。例如读取 HS2300-P 的芯片，必须先下载一个 HS2300-P 的 ccs，然后再进行读取。

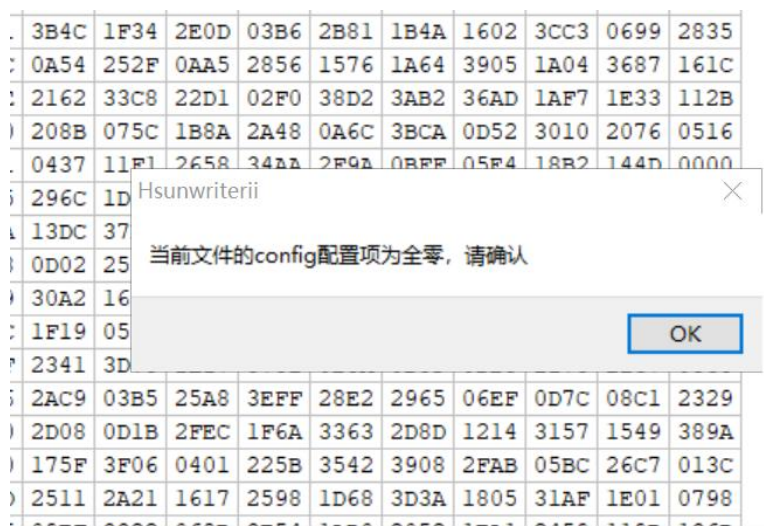
**错误：当前 config 配置项为零，重新配置并保存 config**

**错误解释：**该错误通常出现于 HS2300-P 以及 HS23P10 系列。

**解决方式：**重新配置保存 config 即可。

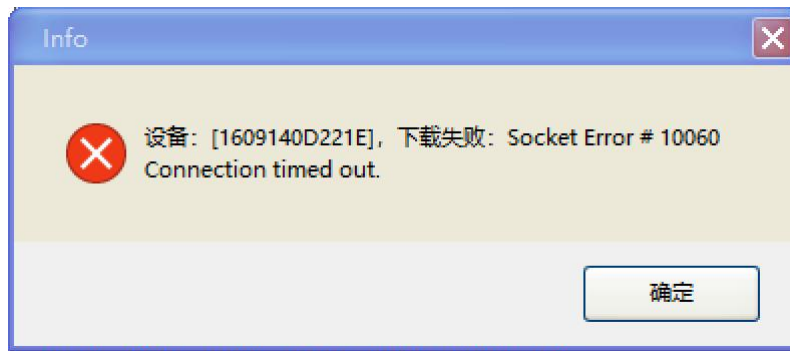
错误：联网次数限制，下载失败

错误解释：若上位机弹出以上提示，则代表网络连接异常。

解决方式：检查网络连接。

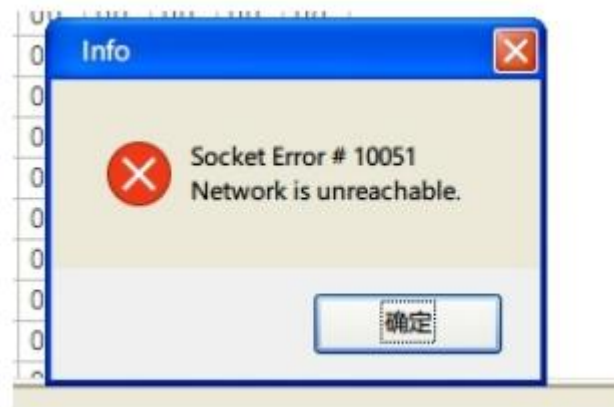
错误：网络连接失败

错误解释：若上位机弹出以上提示，则表示当前电脑未联网，但在进行联网次数限制下载操作。

解决方式：连接网络，重新打开 CCS 文件下载。
